PROBLEMAS EM REVESTIMENTOS CERÂMICOS

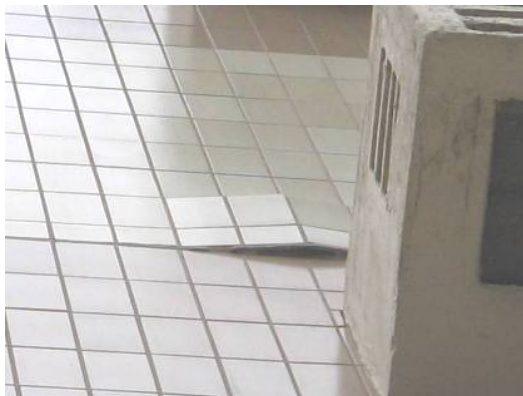
Revestimento de fachada de edifício

Os problemas em revestimentos possibilitam que sejam originados danos graves às construções destacando-se a perda de estanqueidade, pela deterioração dos sistemas de impermeabilização (por arrancamento ou cisalhamento de mantas) ou pela própria perda de aderência ou micro-fissuração de revestimentos em fachadas danificando paredes, pinturas, esquadrias, peças em madeira, etc, permitindo a proliferação de bolor, a lixiviação de sais alcalinos do concreto e a conseqüente despassivação das armaduras. No caso de fachadas de

edifícios a perda de aderência de placas cerâmicas submete os que transitam nos arredores das edificações à riscos de acidentes graves em vista da possibilidade de queda de elementos da fachada.

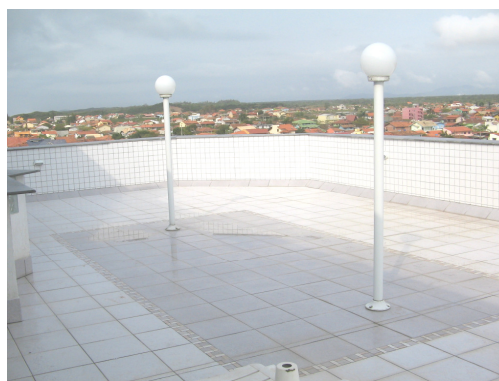
Terraço de edifício, variação dimensional do revestimento cerâmico do piso possibilita cisalhamento da impermeabilização
